# 某变电站变压器直连故障原因分析

**摘 要:**针对某变电站2号变66 kV侧C相油气套管部分严重烧蚀的问题,对烧蚀故障部位进行现场检查,确定了故障最初发生位置.通过对该故障间隔样品进行解体检查、关键零部件尺寸检测、不同接触情况下的接触电阻测量验证、分解物化验等试验,得出C相直连筒体内导体连接部位接触不良发热,长期积累造成导体熔化,金属熔化物朝筒体内壁溅射造成接地故障.

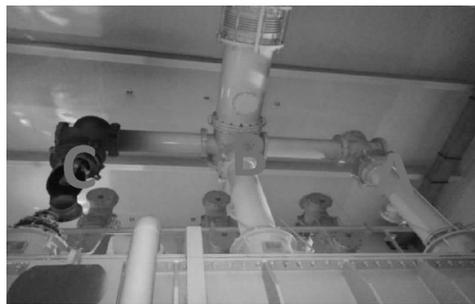
图1 C相套管直连部分烧毁示意图

为了能够针对此次故障查找原因,笔者和相关工作人员抵达现场后,对现场情况进行调查分析,图1给出了C相套管直连部分烧毁示意图,主导电回路熔化断口距离长达490 mm,超过3/5的过渡筒全部被烧熔化. A、B相与套管直连部分筒体和三相交汇处五通筒体气室内比较干净,不存在放

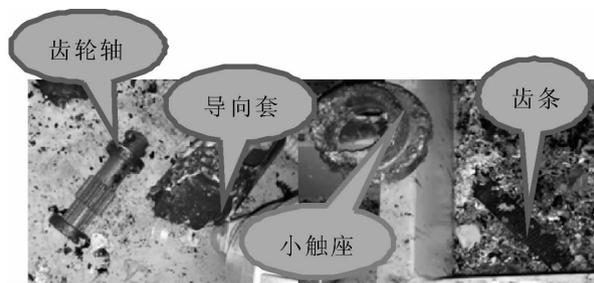
图2 齿轮轴、导向套、小触座和齿条散落图

在现场检查过程中还发现与套管直连部分中间触头内铝质材料全部熔化,铜触座局部熔化,齿轮轴、齿条、导向套、小触座散落在变压器上方,图2给出了齿轮轴、齿条、导向套、小触座的散落图.从图中可以得到GIS部分烧蚀比较严重,油气套管部分零件保存比较完整,说明故障最初可能发生在GIS与油气套管导体对接面上方.

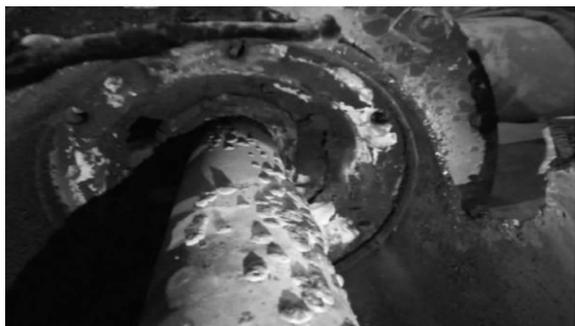
图 3 绝缘子及残留导电杆示意图

笔者和相关工作人员在现场还针对 C 相套管直连部分上方绝缘子及残留导电杆进行检查,图 3 给出了绝缘子及残留导电杆示意图,其中绝缘子表面发黑严重,存在裂纹,导电杆表面有大量铝包。

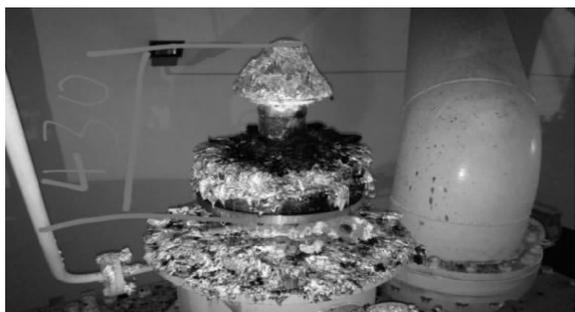
图 5 套管下法兰至金属熔化物最上端实测尺寸图  
通过以上对比分析,进一步说明了发生故障的

在现场还针对变压器油气套管侧进行了检查,图 4 给出了变压器油气套管下法兰至套管铝接触块上端设计尺寸图,从图 4 中可以看出原设计的尺寸为  $L=360\text{ mm}$  (图 4 中虚线方框内尺寸),由于存在金属熔化物,该尺寸在现场已无法复测;同时,在现场对油气套管下法兰至金属熔化物最上端进行尺寸测量(如图 5 所示),实测距离为  $L=430\text{ mm}$ 。其中 GIS 产品烧蚀熔化的比例较大,油气套管部分烧蚀融化较少。油气套管铝屏蔽和高压电容屏均已经完全烧蚀。

最初位置在 GIS 与油气套管导体对接面的上方位置。

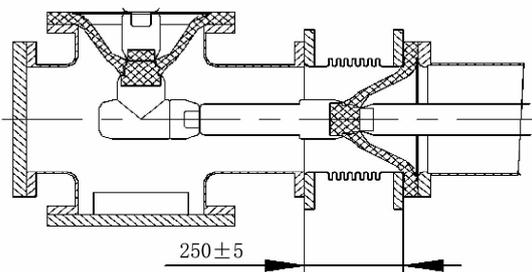
图 6 故障部位变压器直连筒体设计图

图 6 给出了故障部位变压器直连筒体设计图,通过测量波纹管长度,核实波纹管是否有过度压缩或者拉伸现象,对直连筒体的波纹管进行检测,检测结果实际测量长度为  $249.5\text{ mm}$ ,满足图纸中标示的  $250.0 \pm 5\text{ mm}$  的要求。

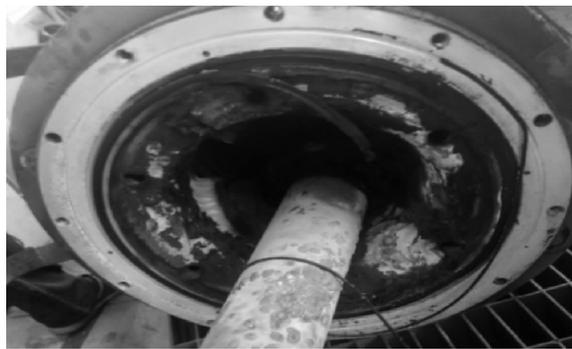
图 7 直连筒体的二筒体结构示意图

同时将故障部位变压器直连筒体二通筒体拆除,观察绝缘子及对接面情况,图 7 给出了直连筒体的二筒体结构示意图。检查结果为绝缘子外法兰未发现放电痕迹,绝缘子表面发黑严重,存在裂纹,是受到长时间电弧热效应造成的。

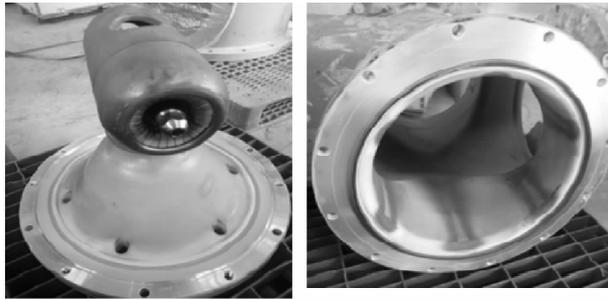
图 8 绝缘子及四筒体结构检测图

最后将上方绝缘子与四通筒体拆开,观察绝缘子及四通筒体情况,检测结果为绝缘子表面完好,无放电痕迹,如图 8 中的 (a) 图所示;四通筒体内壁存在少量粉尘,无放电痕迹,如图 8 中的 (b) 图所示。

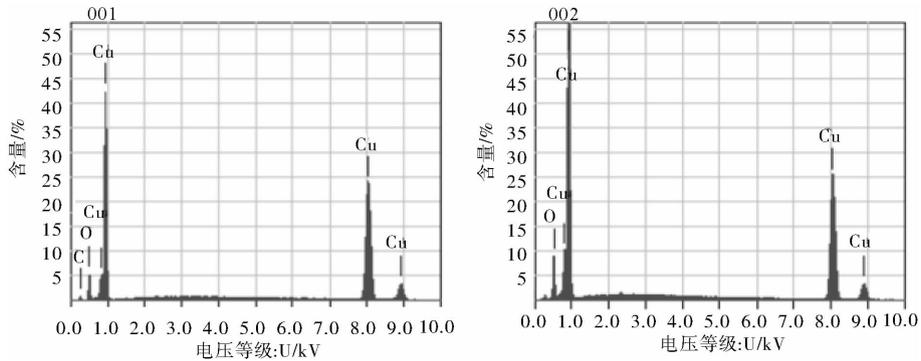
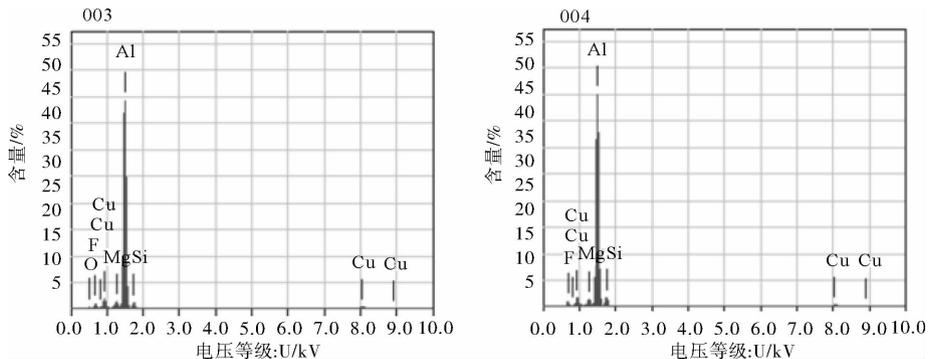
为了进一步分析现场出现严重烧蚀现象的原因,笔者和相关工作人员在现场拾取相应的烧蚀取样物,在试验室内对现场取样物进行了化验分析,图 9、图 10 给出了化验结果图,化验的内容包含了 C、O、Cu、F、Mg、Al、Si 等相关元素的含量值。通过分析发现现场的取样物各个元素的含量值符合有关标准的规定。

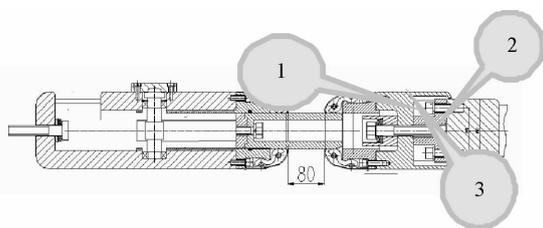
图 11 导电接触面示意图

1) 产品在现场安装的过程中,部分导电接触面(图 11 中的 3 处标记部位)连接螺栓可能存在紧固力矩不达标现象,导电面接触不好,直接导致了接触电阻增大,从而使得导体发热而引发不良故障.

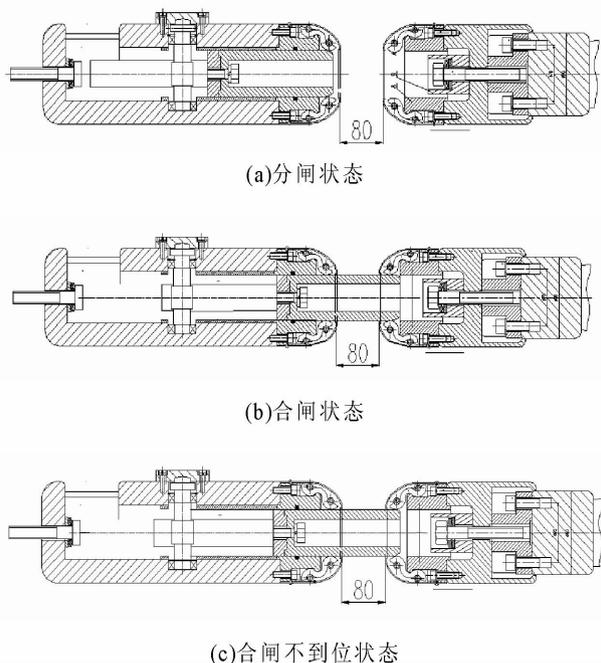
图 12 动静触头分合闸模拟示意图

2) 为了便于在现场进行耐压试验,中间触头和静触头之间存在手动分合结构,根据 2.3 小节可知,如果中间触头分合不到位,动静触头也会存在接触不良的现象,这样也会导致接触电阻增大,从而使导体发热而引发不良故障.图 12 给出了动静触头分合闸状态的示意图.
