# 某变电站变压器直连故障原因分析

**摘 要:**针对某变电站2号变66 kV侧C相油气套管部分严重烧蚀的问题,对烧蚀故障部位进行现场检查,确定了故障最初发生位置.通过对该故障间隔样品进行解体检查、关键零部件尺寸检测、不同接触情况下的接触电阻测量验证、分解物化验等试验,得出C相直连筒体内导体连接部位接触不良发热,长期积累造成导体熔化,金属熔化物朝筒体内壁溅射造成接地故障.

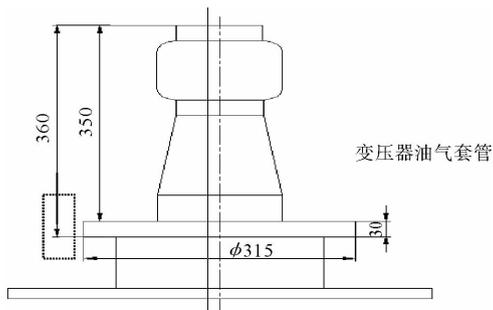
图 4 套管下法兰至套管铝接触块上端尺寸图

在现场还针对变压器油气套管侧进行了检查,图 4 给出了变压器油气套管下法兰至套管铝接触块上端设计尺寸图,从图 4 中可以看出原设计的尺寸为  $L=360\text{ mm}$  (图 4 中虚线方框内尺寸),由于存在金属熔化物,该尺寸在现场已无法复测;同时,在现场对油气套管下法兰至金属熔化物最上端进行尺寸测量(如图 5 所示),实测距离为  $L=430\text{ mm}$ 。其中 GIS 产品烧蚀熔化的比例较大,油气套管部分烧蚀融化较少。油气套管铝屏蔽和高压电容屏均已经完全烧蚀。
